Opinia dotycząca stanu dębów pomnikowych w Mierzvicach

Opinia

Dotycząca stanu zdrowotnego i bezpieczeństwa dwóch pomnikowych drzew.

Wykonano dn. 10 03 2023

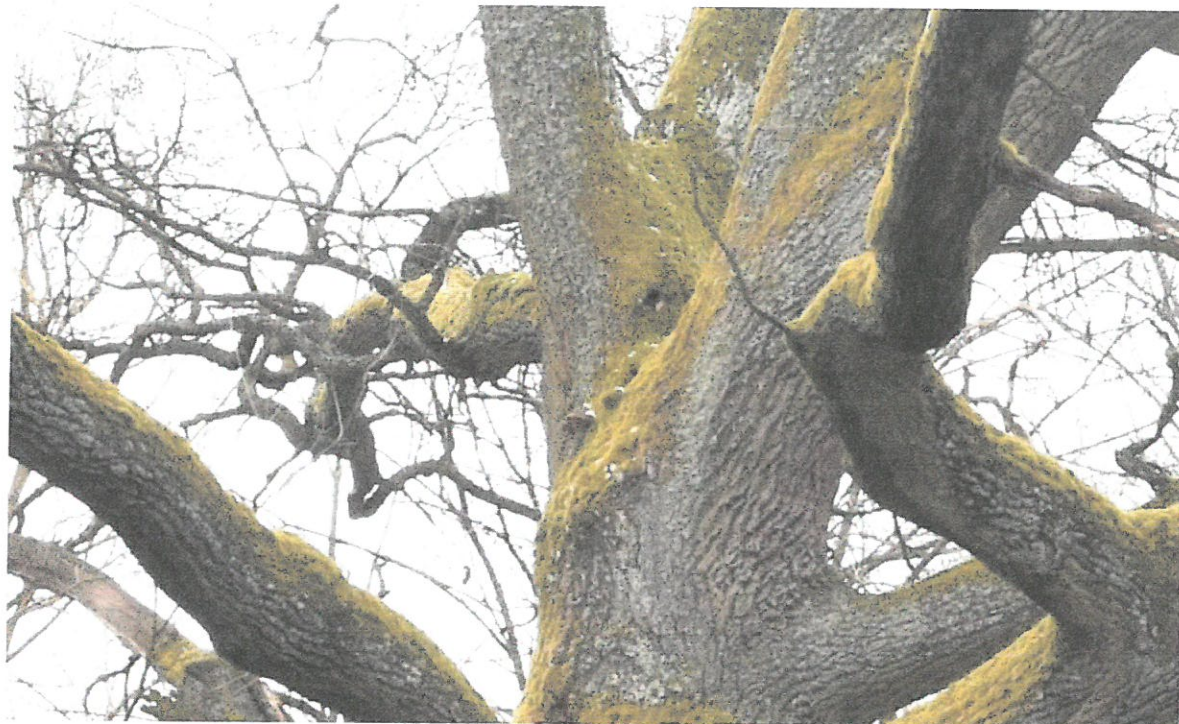
1.12. pień: Pień o okazałych rozmiarach, prosty z licznymi, prostopadle wyrastającymi, dużymi konarami. Na wysokości około 10 m pień rozwidła się na cztery konary korony. W okolicach rozwidlenia podstawy korony widoczny jest owocnik hubiaka pospolitego wskazującego na nieznaczące osłabienie drewna pnia od strony budynku.

Widoczny u podstawy korony owocnik hubiaka wskazuje na osłabienie drewna pnia mogące mieć w przyszłości wpływ na możliwość odłamania konara.

Dąb szypułkowy nr 1. Widok od strony południowo zachodniej – w okolicy rozwidlenia widoczny jest owocnik hubiaka pospolitego.

1.18. zalecenia: **1. Wykonać badanie sonograficzne pnia i konarów w okolicy zasiedlenia przez hubiaka.**

2. W wypadku stwierdzenia poważnego osłabienia konstrukcji wydać zalecenia dalszego postępowania.

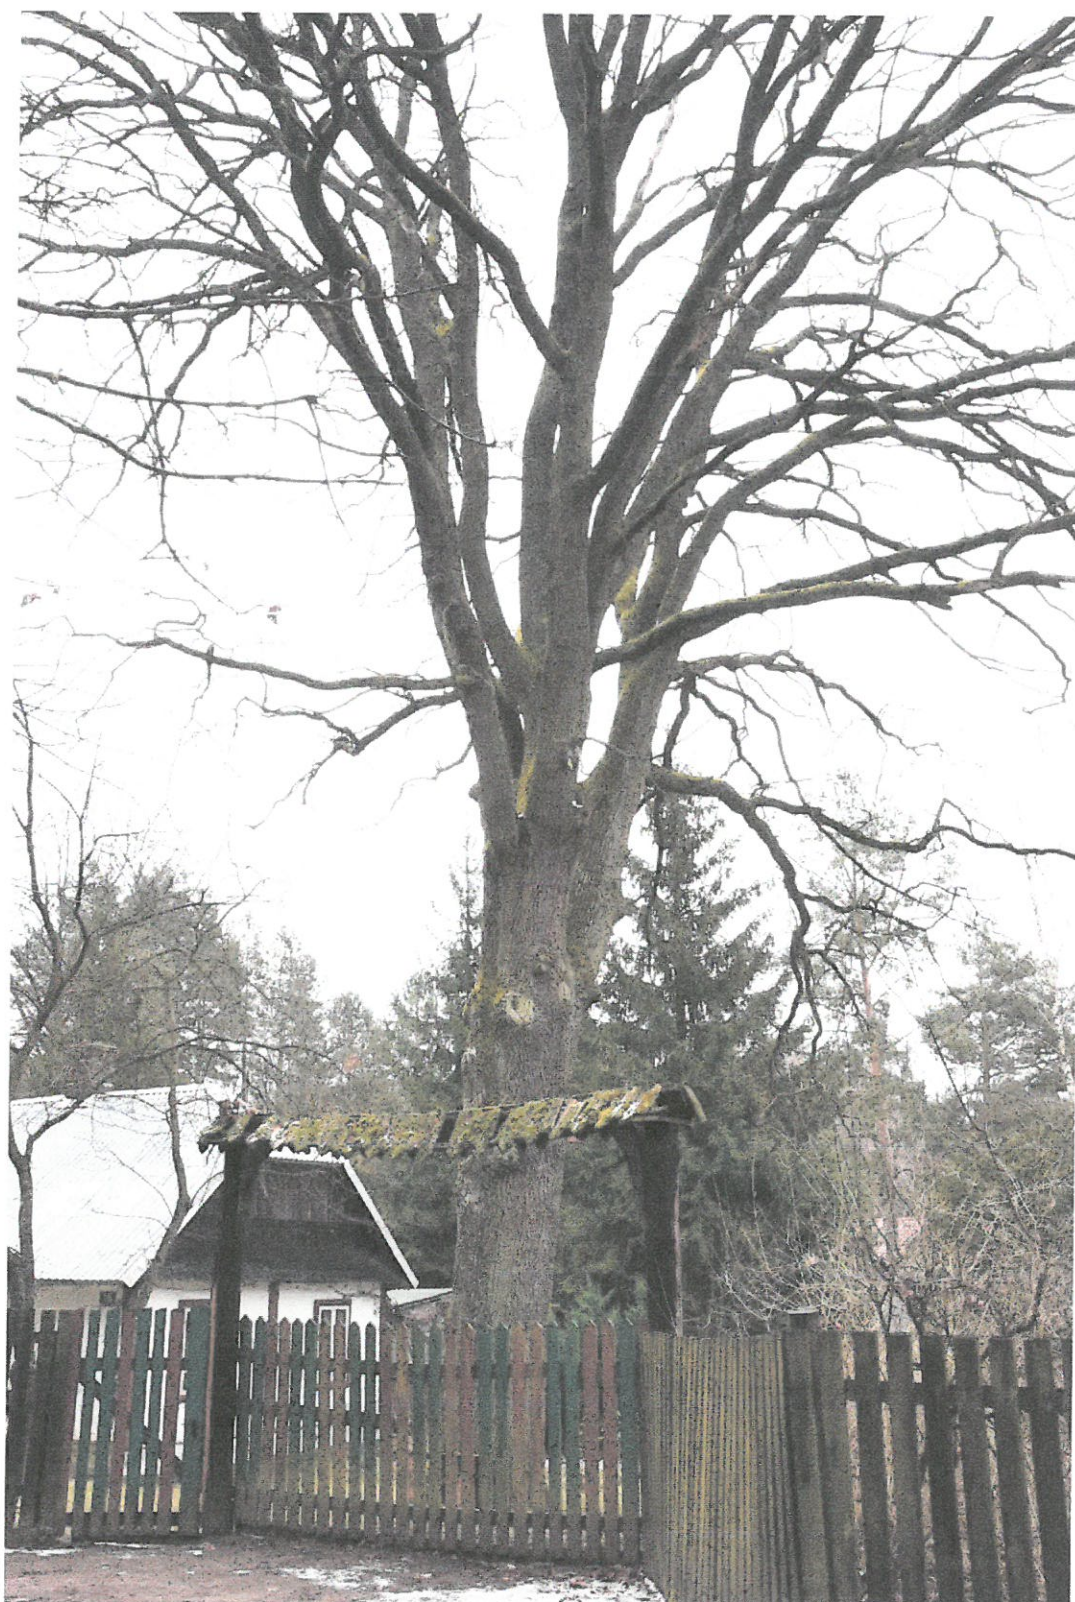
- 2.12. pień: Pień prosty ze śladami po odciętych konarach dolnej części korony. Na wysokości około 10 m pień wielokrotnie rozwidła się na pięć konarów korony. Stan ran po

odciętych konarach wskazuje na poprawne funkcjonowanie drzewa. Od strony południowej widoczny jest pojedynczy owocnik hubiaka pospolitego świadczącego o miejscowym osłabieniu funkcji obronnych drzewa. Jest prawdopodobne, że grzyb zaatakował miejsce osłabione po utracie dużych konarów.

Dąb szypułkowy nr 2. Widok od strony zachodniej. Pień z widocznymi ranami po odciętych konarach.

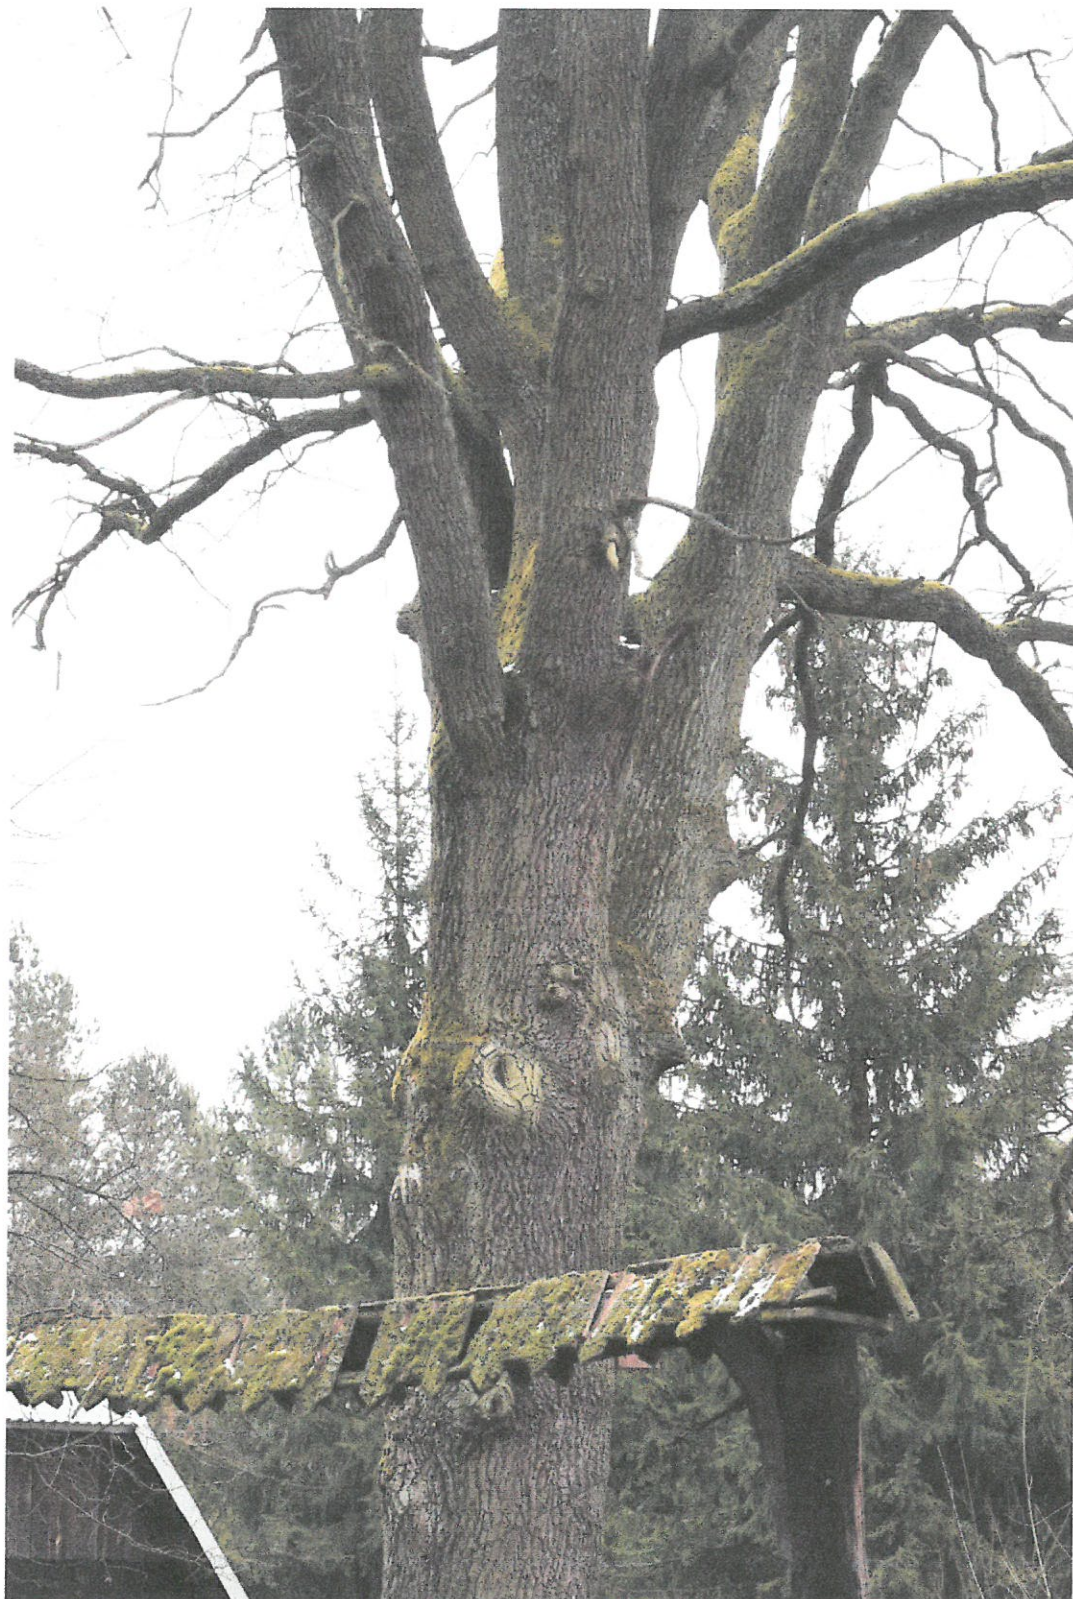
2.13. korona: Zbudowana na wielu konarach wyrastających niemal z jednego miejsca i kolejnych, wyższych rozwidleń. Większość dużych rozwidleń ma budowę V-kształtną, zagrożoną rozłamaniem. Ich stan obecny nie wskazuje na występowanie procesów rozpierania napędzających rozłamywanie. W koronie widoczny jest posusz o charakterze fizjologicznym o łącznej ilości nie przekraczającej 5%. Posusz średnich i dużych rozmiarów nie jest skłonny do opadania i nie stanowi poważnego zagrożenia. Drobną posusz jest narażony na opadanie, jedna, ze względu na swą masę nie wyrządza wielkich szkód.

Dąb szypułkowy nr 2. Widok od strony zachodniej. Liczne rozwidlenia pnia.

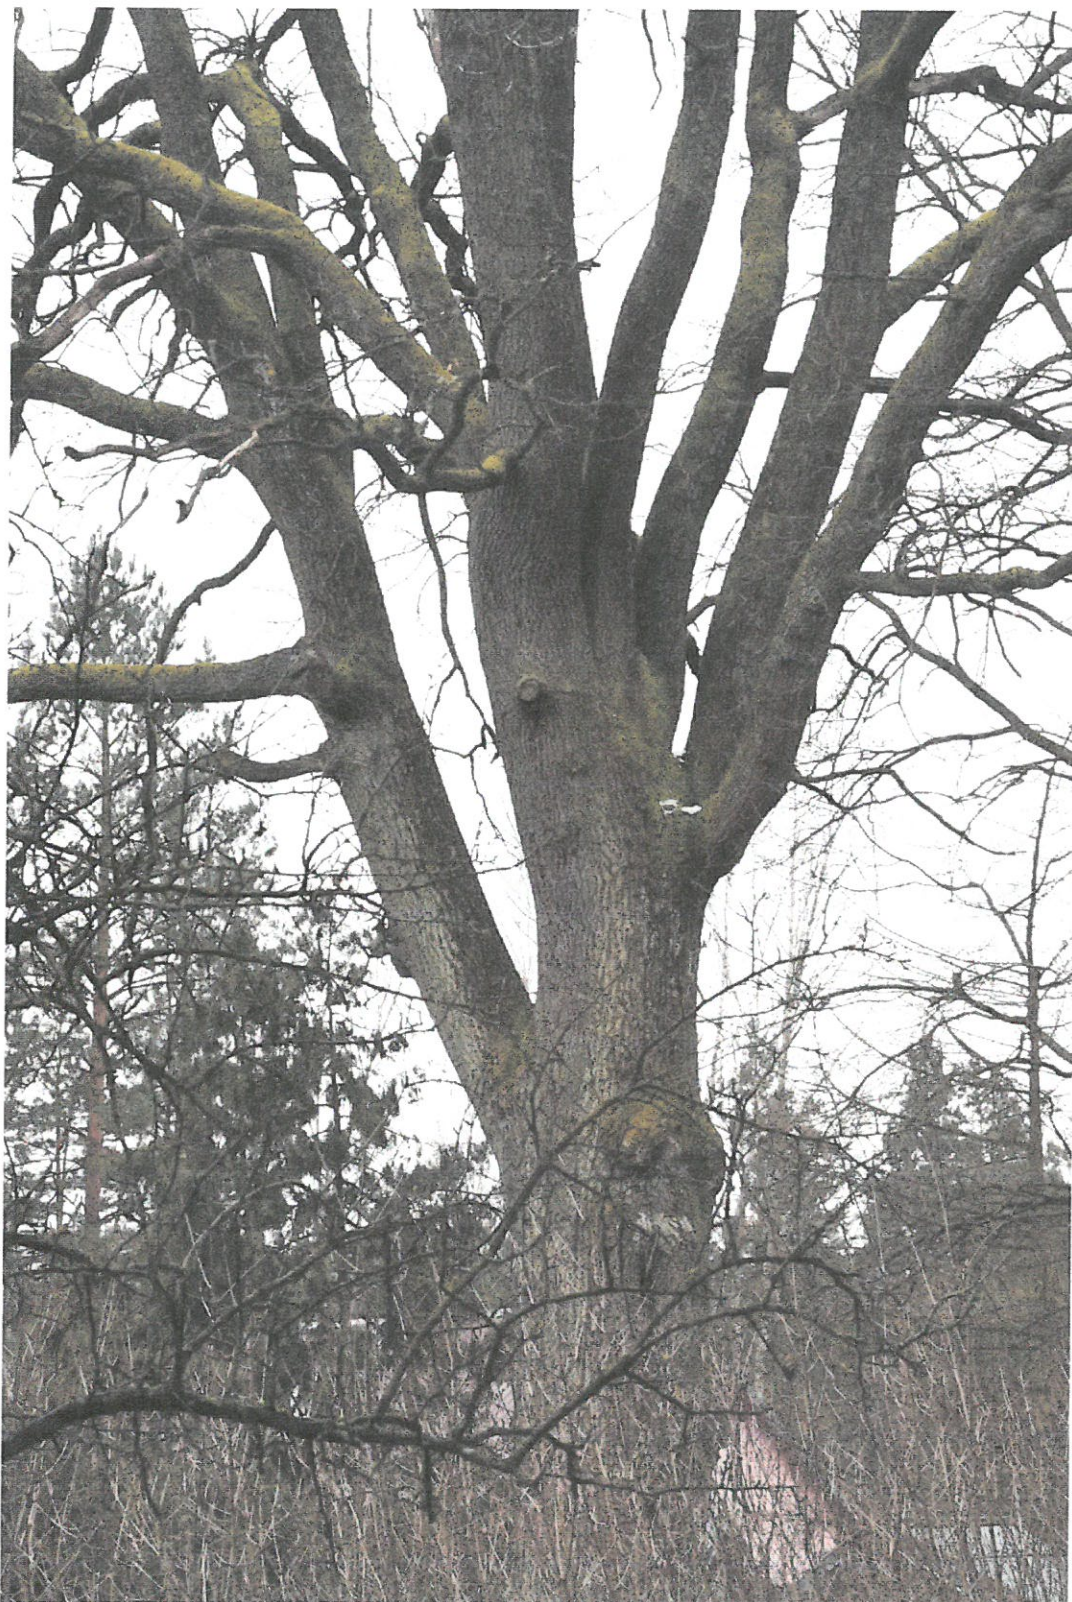
Dąb szypułkowy nr 2. Widok od strony północno wschodniej. Na fotografii rany po odciętych konarach.

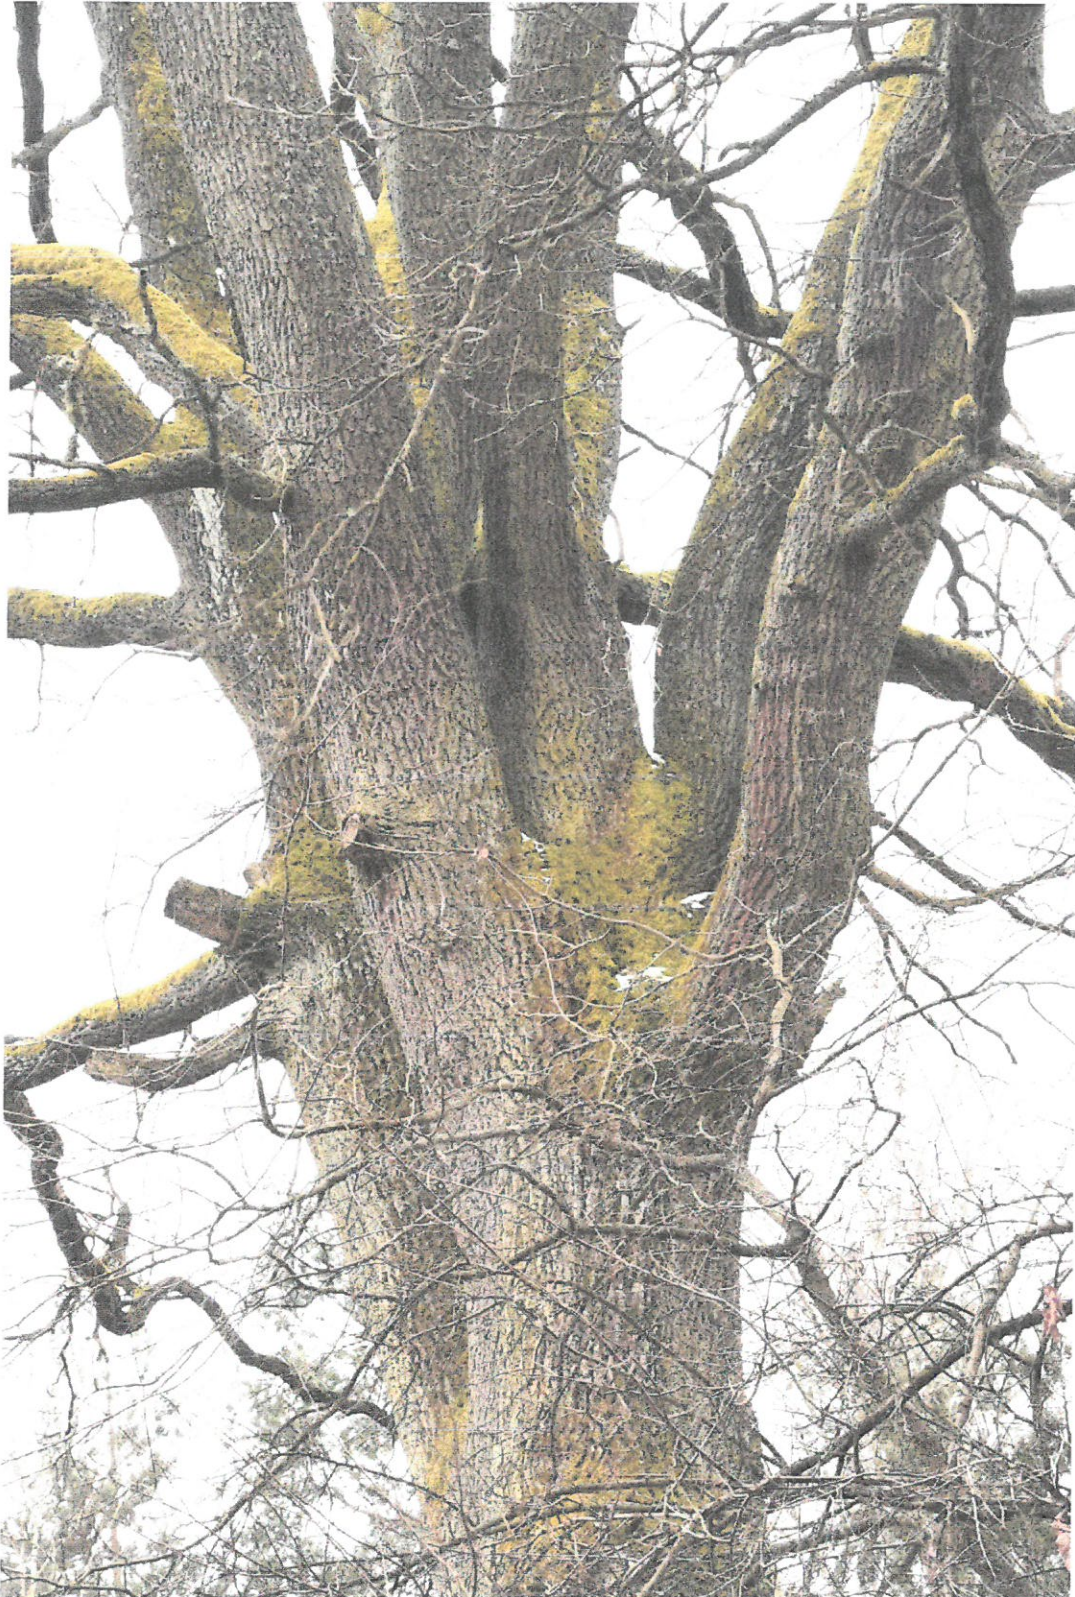
Po oględzinach korony stwierdzam, że w **chwili obecnej korona nie stanowi zagrożenia**. Ze względu na występowanie niebezpiecznych rozwidleń konieczna jest ich okresowa kontrola i ewentualne działania zapobiegające rozłamaniu.

Dąb szypułkowy nr 2. Rozwidlenia zagrożone rozłamaniem.

2.18. zalecenia: **Zalecam: 1. Wykonanie minimalnych cięć redukcyjnych, zmniejszających masę konarów od strony budynku mieszkalnego. 2. Usunięcie posuzu. 3. Wykonanie corocznych obserwacji stanu rozwidleń drzewa i rozwoju hubiaka pospolitego na drzewie.**
